シンポジウム「小規模水供給システム研究の進展」報告資料

# 離島にける既設水源水質改善テスト 【次亜未注入生活用水の濁度除去】

三菱ケミカルアクア・ソリューションズ株式会社  
2023年2月22日

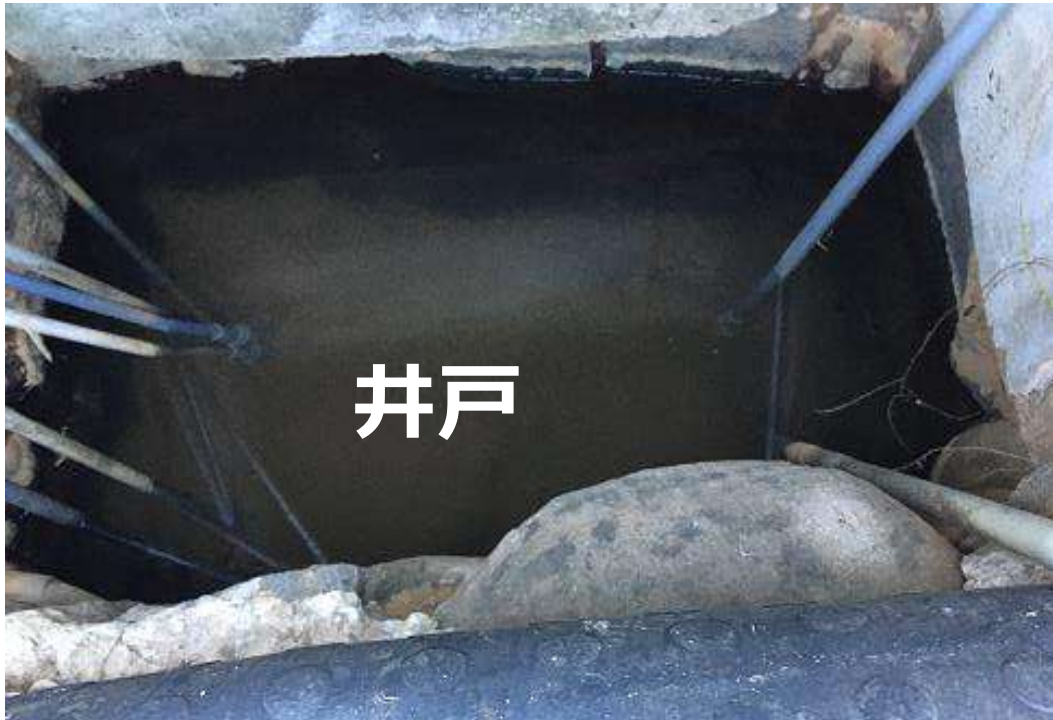
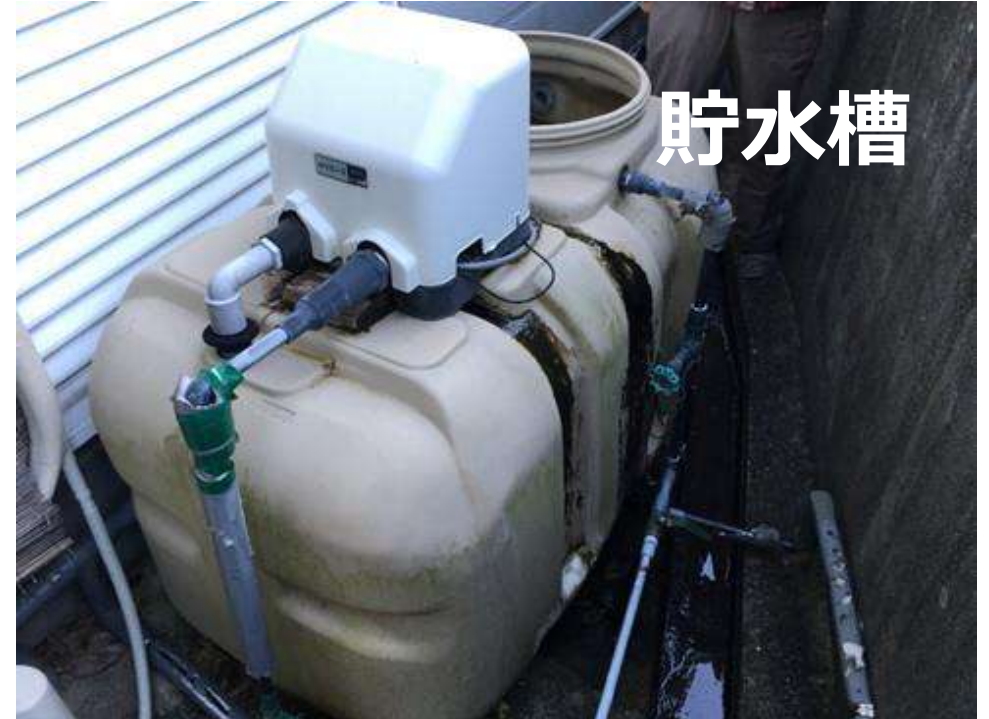
# 上向流ろ過機テスト現場（B地区）

- 井戸下部に砂等が堆積しており、**雨後に濁度が上昇する。**
- 水源は、ゴムシートのための養生であり、雨水、表流水、小動物混入の恐れあり。
- 揚水管が複数設置されているが、実際利用してるのは2世帯

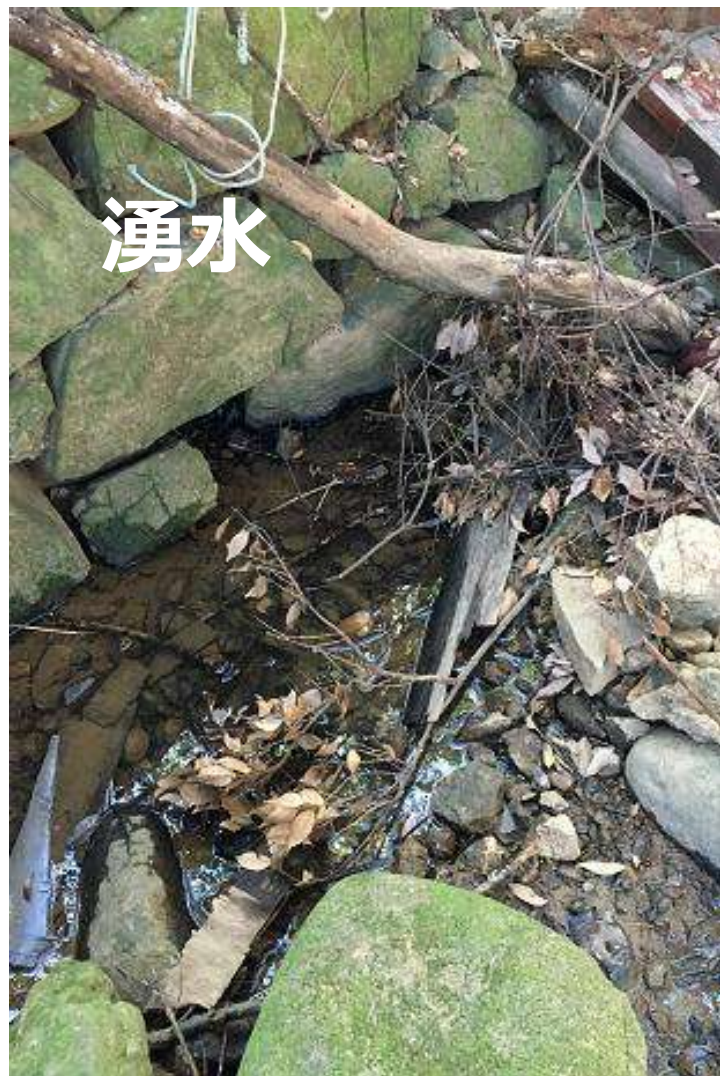
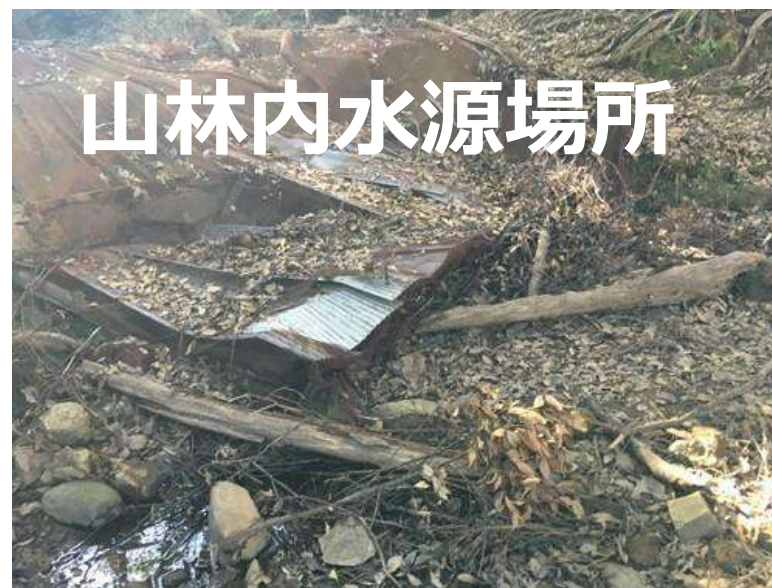
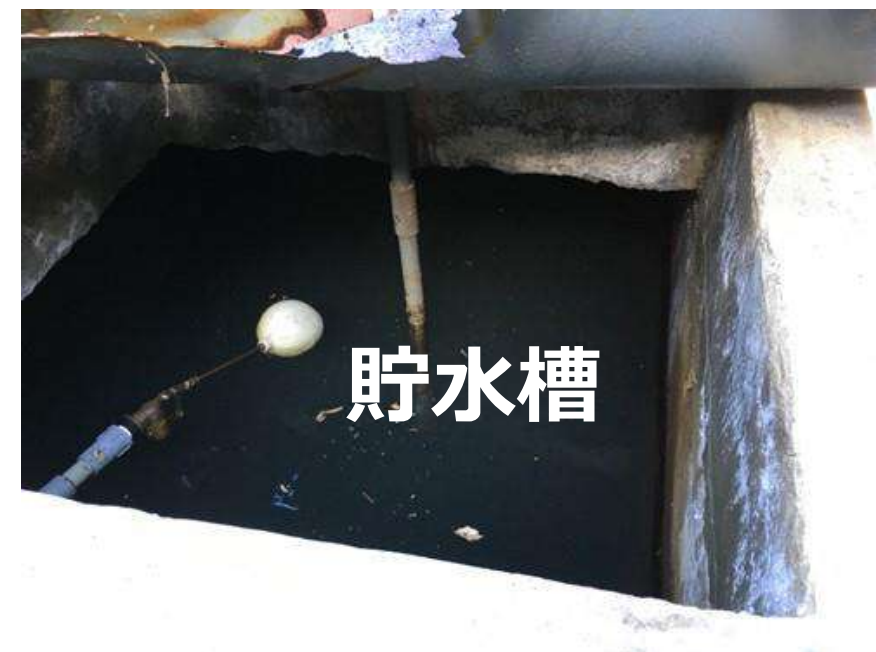
# 上向流ろ過機テスト現場（E地区）

水源は一般道から150m程度、草道を進んだところ  
あり、あまり管理されている形跡なし。**貯水槽内は晴天  
時でも見た目から分かるくらい濁っている。蓋の劣化に  
より落ち葉等が貯水槽内部に混入している**

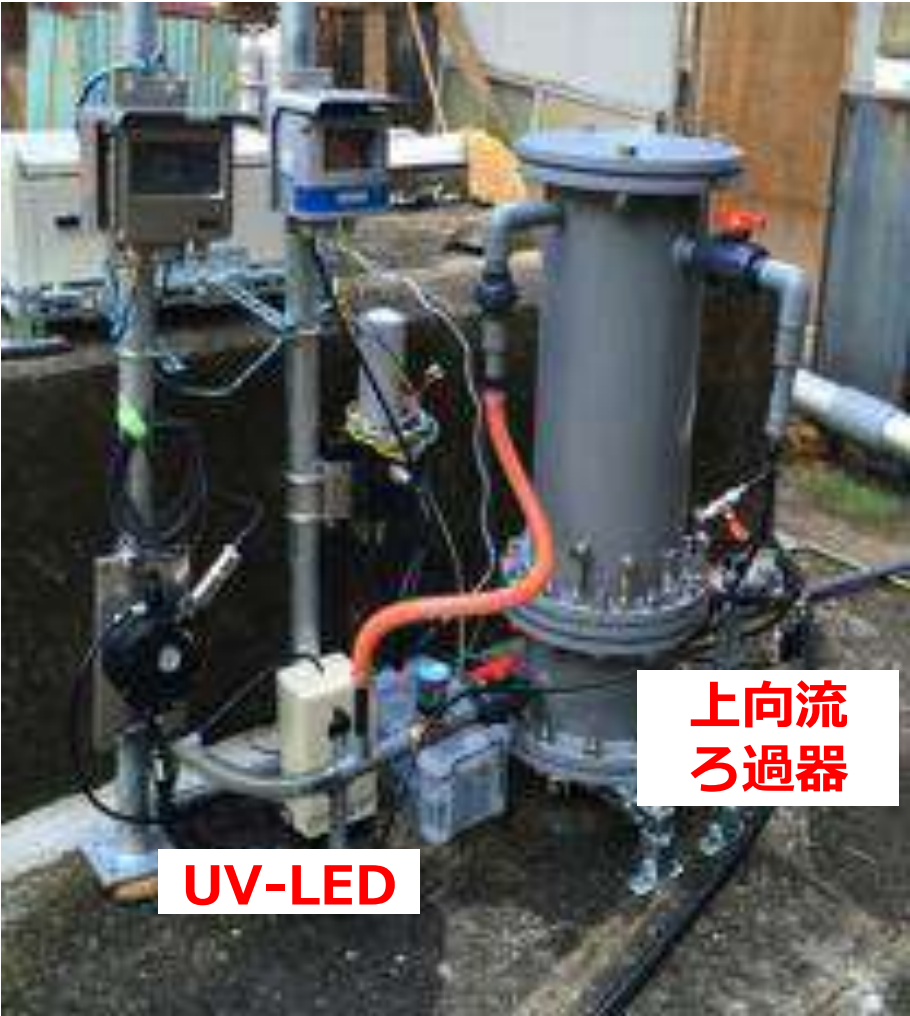
# 上向流ろ過装置 + UV-LED

| 上向流ろ過装置及び試験条件 | |
| ろ過装置 | UV-LED装置 |
| 上向流式ろ過器<br>ろ材：アンフラサイト<br>→緩速ろ過砂に変更 | 波長： 280 nm |
| 照射線量 | 13 mJ/cm <sup>2</sup> |
| 流速 | LV 10 m/d    (0.5 L/min) |
| 逆洗頻度 | 1回/2 week |

確認項目： ①ろ過機の除濁性能と長期安定性 ②UV装置による微生物不活化性能

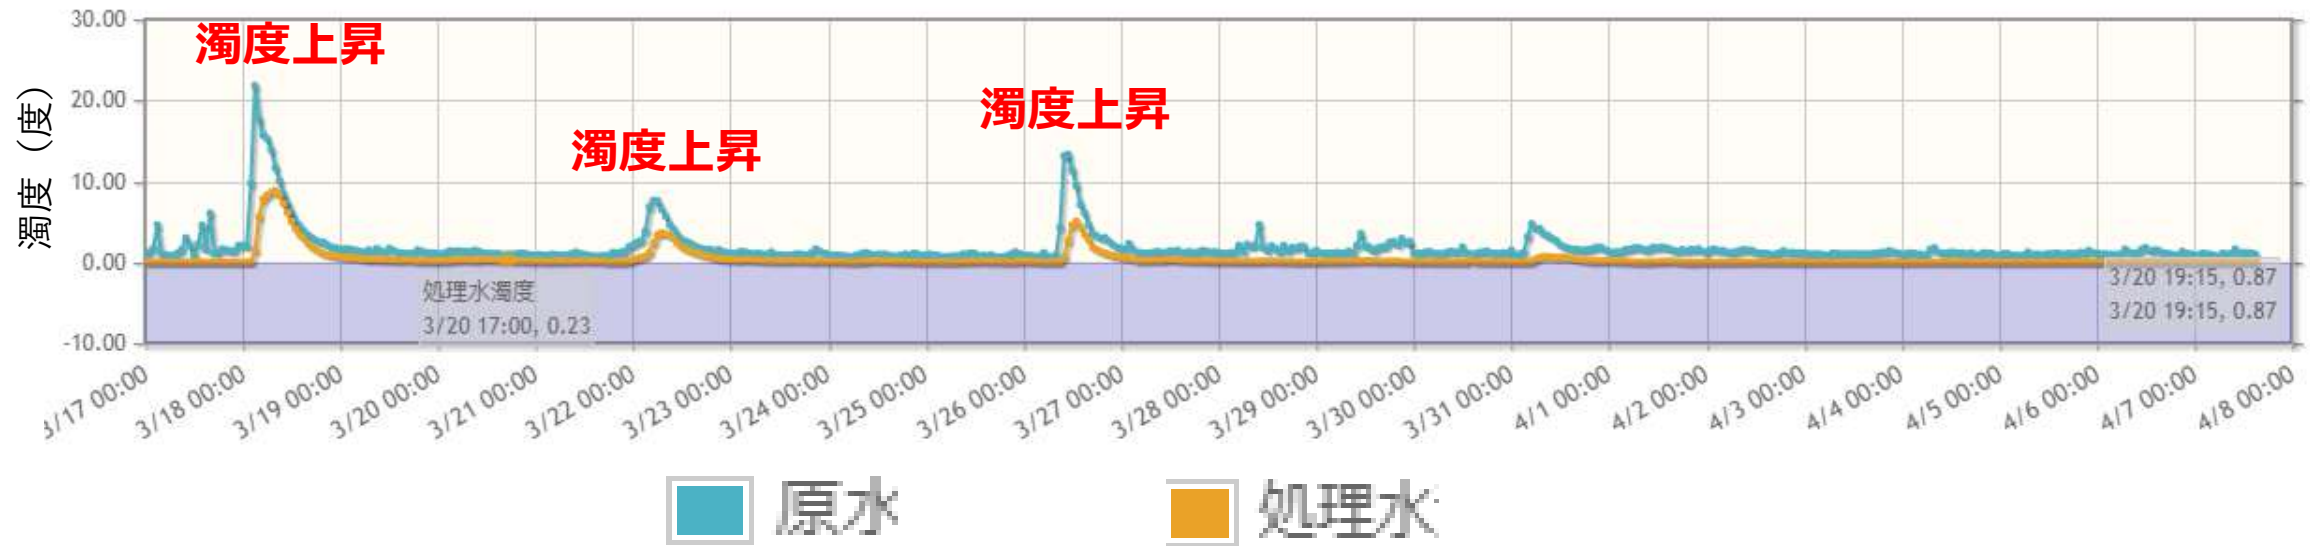
# ろ過機 流量と濁度推移 (B地区 3月)

■ ろ材変更後も、原水濁度上昇により処理水濁度が上昇

- 原水濁度の上昇（～50度）により、処理水の濁度上昇が確認された。
- ろ過機に気泡が入ることで捕捉した濁質が流出する可能性が示唆された。
- ろ材支持部材に堆積物が確認された。
- 紫外線照射によりろ過水の大腸菌を不活化できていることを確認した。

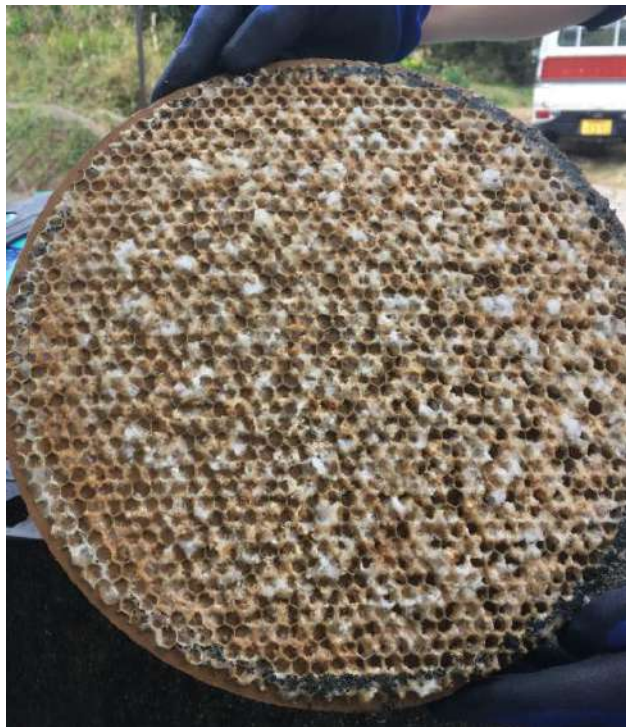
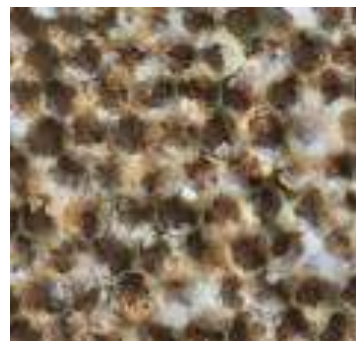
B地区

構成元素  
(At %)

C:46%, Al:7%

Si:0.5%

■ ろ材支持部材にアルミ、シリカ、有機物から構成される堆積物を確認

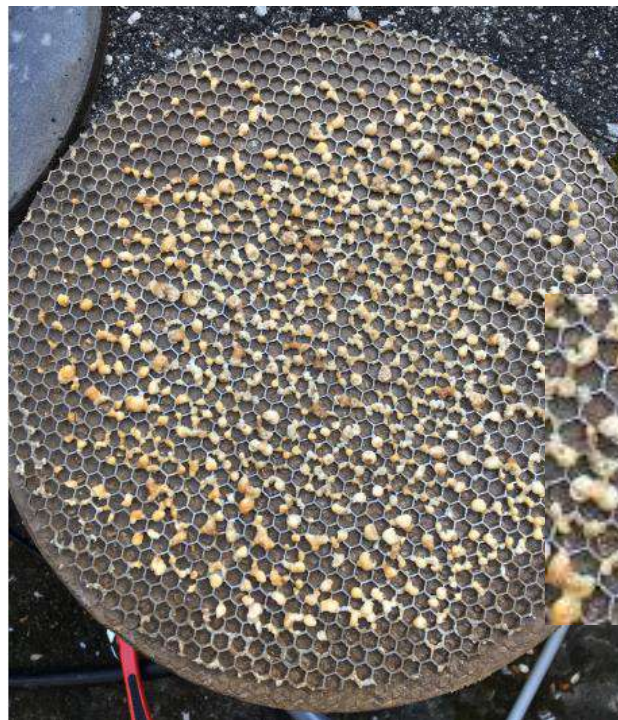
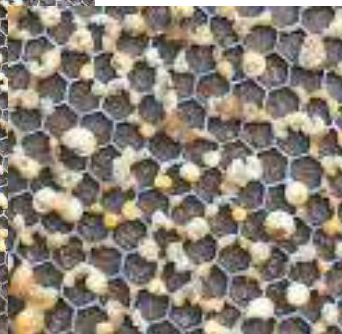
E地区

構成元素(At %)

C:9%, Al:19%,

Si:7%

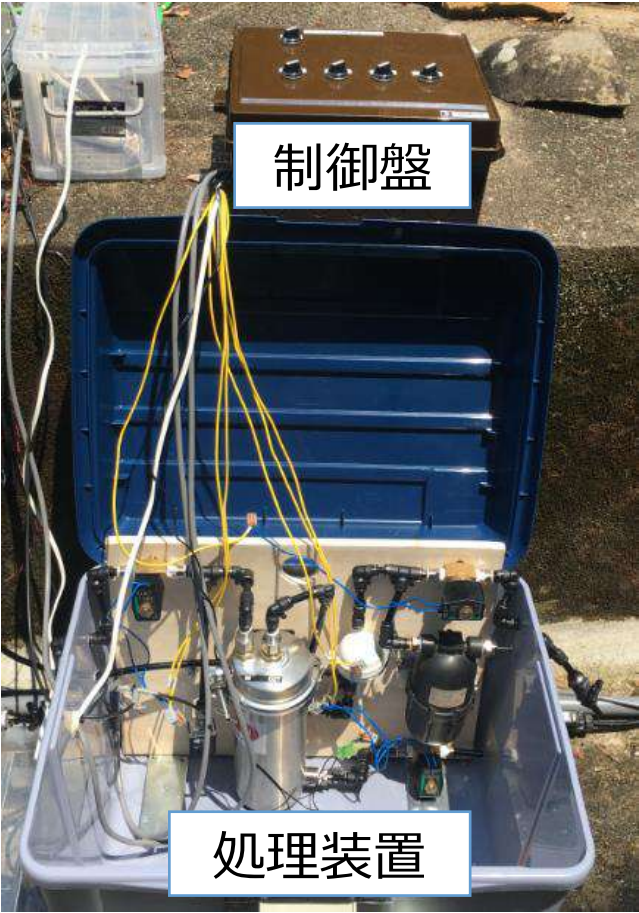
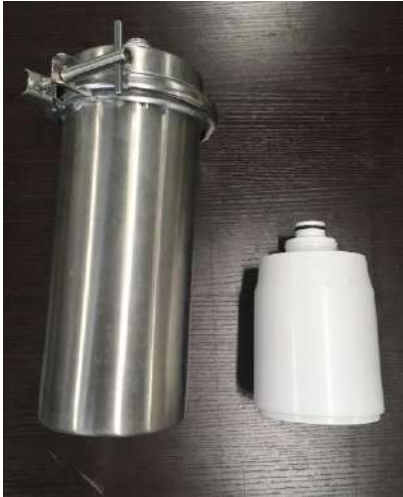
# 除濁膜ろ過装置

| 除濁膜ろ過装置及び試験条件 | |
| ろ過装置 | UV-LED装置 |
| ろ材:E製中空糸MF膜<br>孔径: 0.1 $\mu$ m | 波長: 280 nm |
| 照射線量 | 16 mJ/cm <sup>2</sup> |
| 通水流量 | 4 L/min |
| 逆洗有無 | 有 |

確認項目：ろ過機の除濁性能と安定性

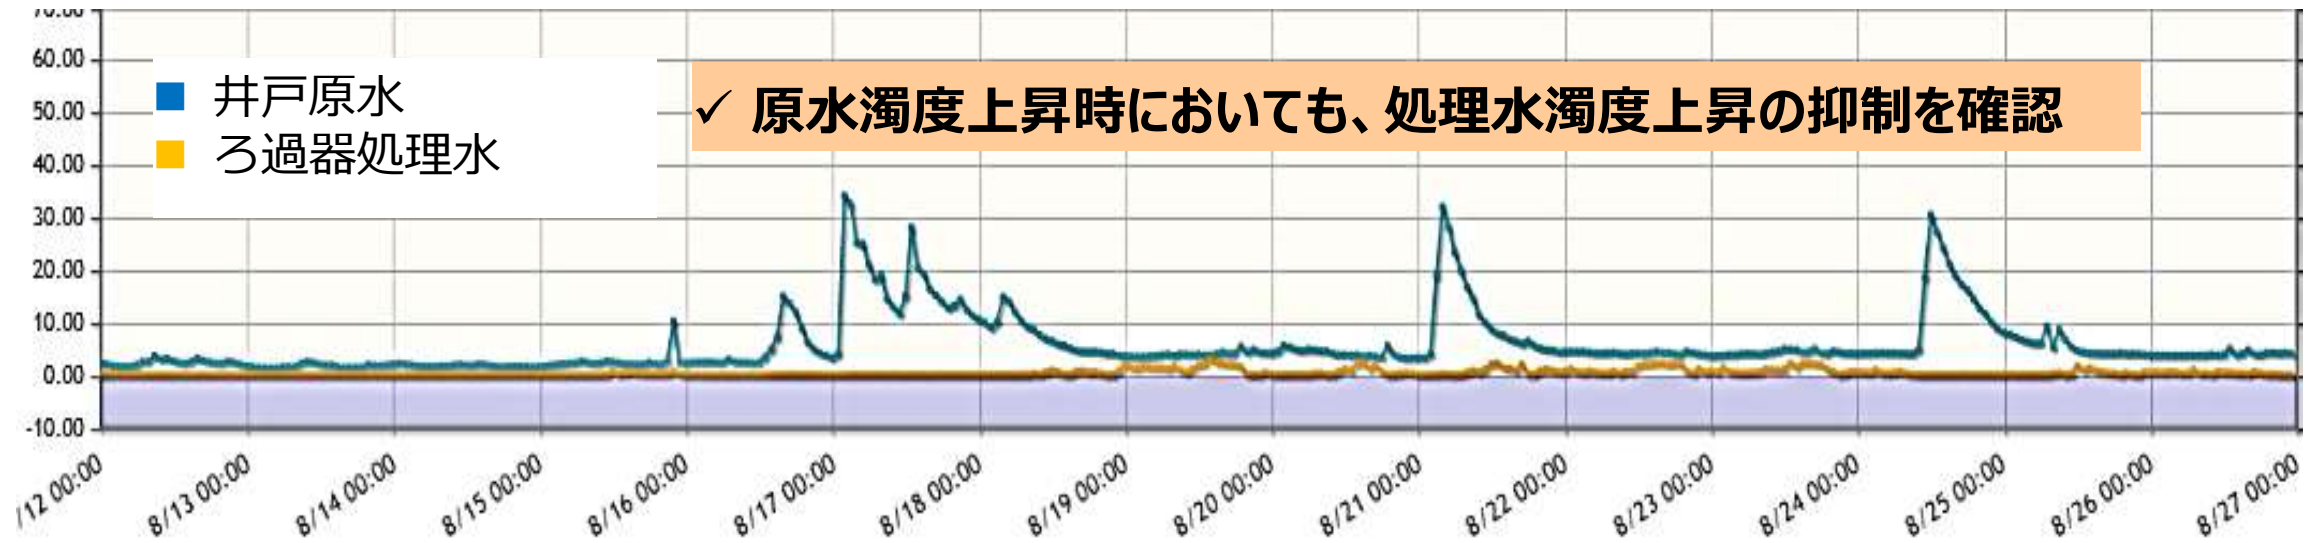
# ろ過膜の除濁能力と運転安定性

濁度

圧力

- 原水濁度の上昇時においても、処理水の濁度上昇を安定的に抑制できることが確認できた。
- 除濁膜ろ過装置により、処理水への大腸菌リークを安定的に抑制できることが確認できた。

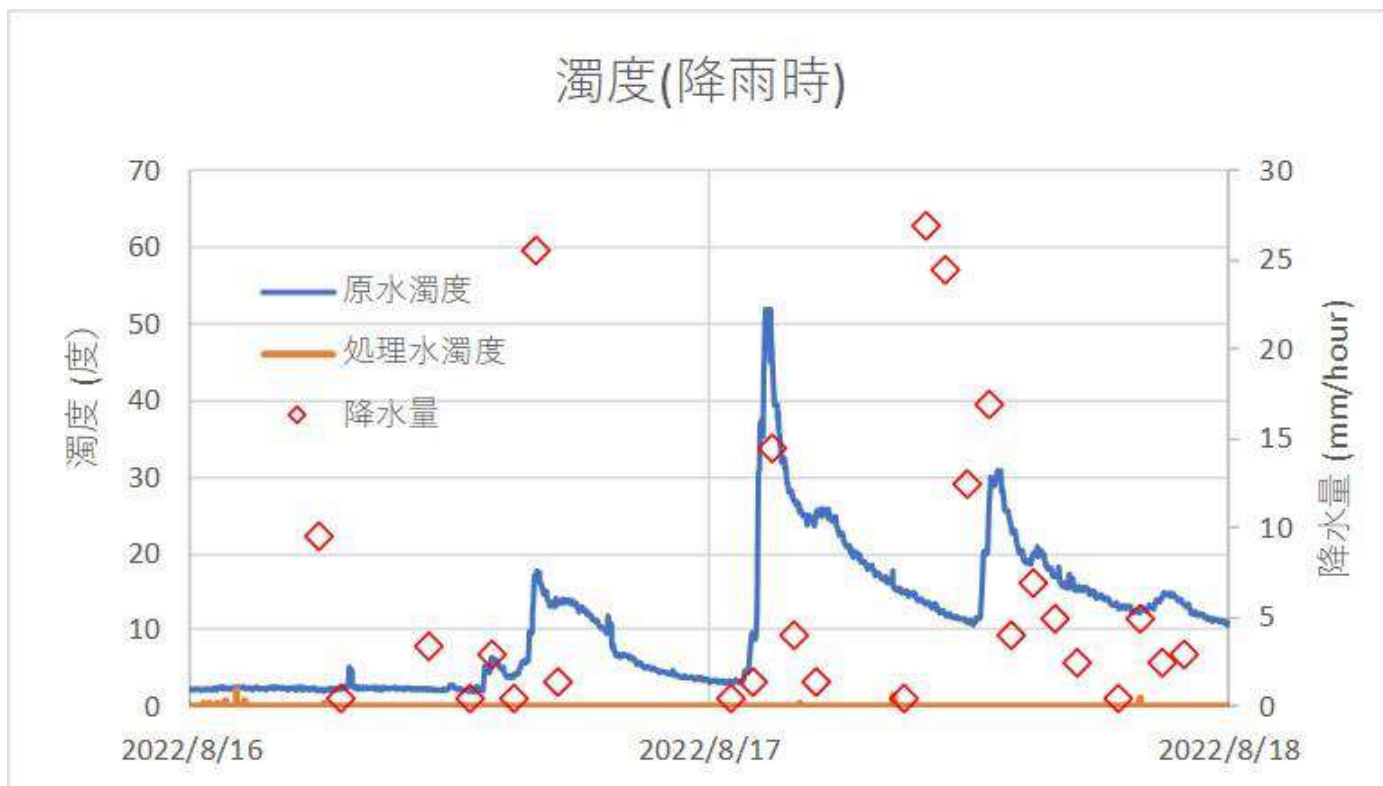
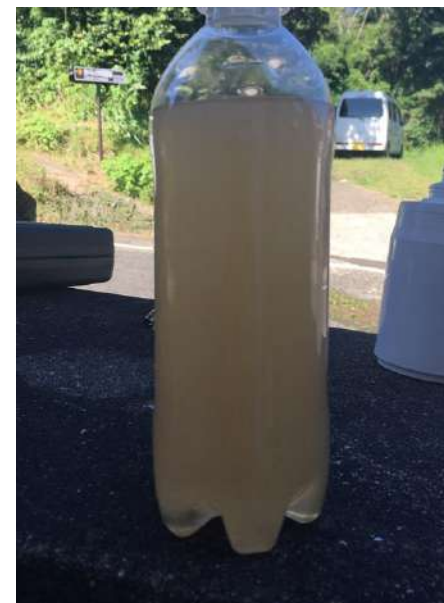
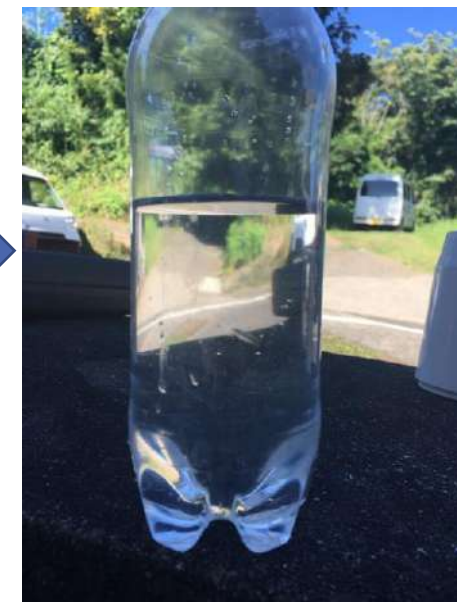
# 除濁性能評価

現場高濁度水（280度）

処理水（0度）

半年分相当の処理をした膜に  
高濁度水を通水しても処理水  
濁度は0度であることを確認

■ 膜の除濁性能、長期安定性に問題なし
